Traitement des eaux pluviales - Réhabilitation d'ouvrage existants en béton

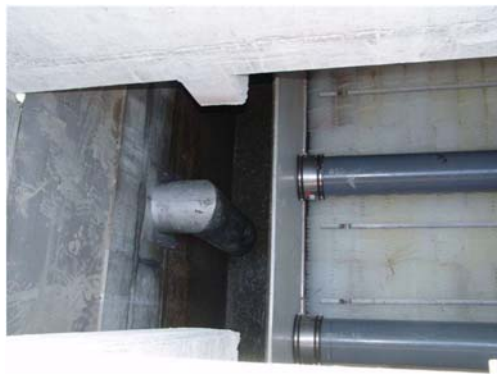
Figure 8 : Siphonide en sortie

Une siphonide située à l'aval de l'ouvrage permet de retenir les hydrocarbures légers.
